Pengendalian Kualitas Produk Cylinder Head Menggunakan Pendekatan QC Seven Tools dan Poka Yoke di PT Suzuki Indomobil Motor Plant Cikarang

Fajar Setyono, Dwi Irwati, Supriyanto

¹Department of Industrial Engineering, Faculty of Technic, Pelita Bangsa University

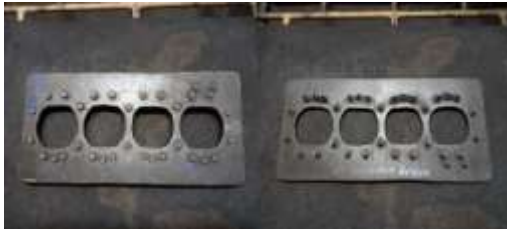
Gambar 4 Jig khusus untuk proses pengecekan lubang kaki *water jacket* pada produk *Cylinder Head* tipe K15

Dibuatkan jig khusus menggunakan bahan seadanya yaitu separator atau plat plastik dengan menambahkan pin khusus dari *bolt* atau baut menyesuaikan dengan lubang kaki *Water Jacket* yang bertujuan untuk memastikan lubang kaki *Water Jacket* pada *Cylinder Head* tidak mampet.

Proses pengecekan lubang kaki *Water Jacket* pada produk *Hylinder Head* tipe K15 dilakukan dengan menggunakan jig khusus setelah *improvement* dengan hasil proses pengecekan lebih mudah, cepat, dan akurat karena dipastikan pin yang berada di jig harus masuk di setiap lubang kaki *Water Jacket* dan apabila ada kaki *Water Jacket* yang patah atau mampet jig tidak akan bisa masuk sepenuhnya atau rapat dengan produk

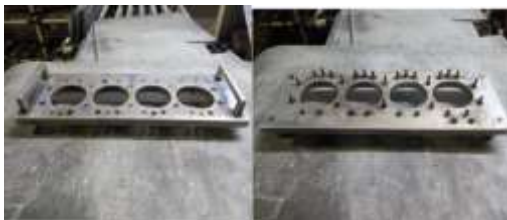
Pada gambar 5 dibawah ini merupakan jig terbaru yang terbuat dari plat besi atau almunium dari vendor:

Gambar 5 Jig khusus dari vendor untuk proses pengecekan lubang kaki *water jacket* pada produk *Cylinder Head* tipe K15

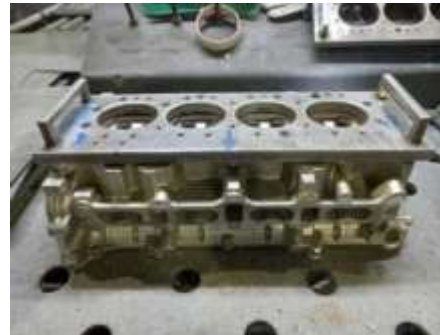
Cylinder Head. Proses pengecekan lubang kaki *Water Jacket* pada produk *Cylinder Head* menggunakan jig hasil *Improvement* ditunjukkan pada gambar 6 dibawah ini :

Gambar 6 Proses Pengecekan Produk *Cylinder Head* Menggunakan Jig Khusus Setelah *Improvement*
